## **Relatório de Inspeção**

Edifício-Sede do TRT da 16ª Região

**Processo:** CSJT-AvOb-1951-77.2018.5.90.0000

**abril/2018**

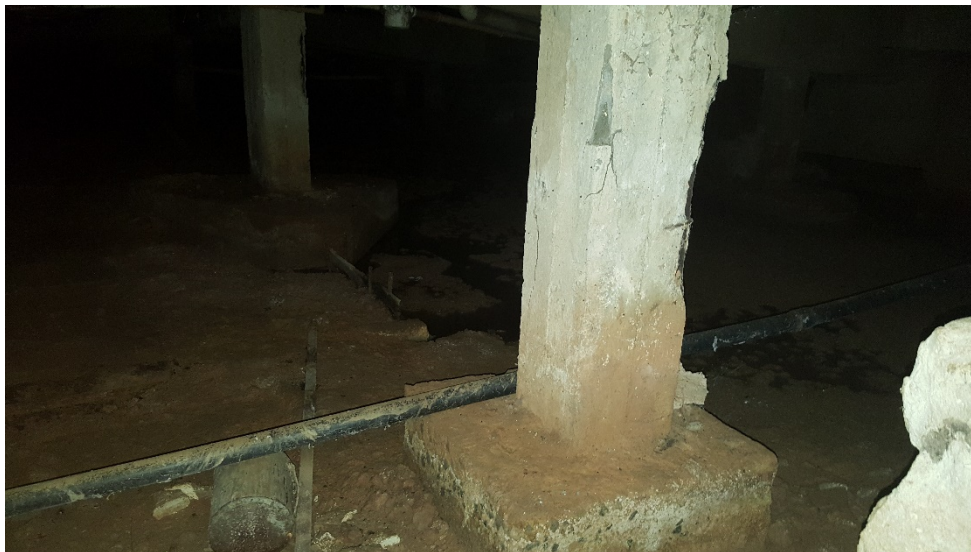
Foto 1 visita in loco, 20/3/2018.

Foi observado, porém, que no poço de visita de saídas dos ramais sanitários, há vazamento de material de esgoto primário, decorrentes de ruptura na tubulação, criando acúmulo de substância agressiva sobre o aterro, resultando em infiltração com possível oxidação da armadura dos elementos de infraestrutura.

A NBR6118/2014 define os níveis de agressividade do ambiente e seu risco de deterioração. Para cada nível estabelece uma espessura para a camada de cobrimento da armadura. Considerando o deslocamento do cobrimento de trechos da peça estrutural em ambiente agressivo, há a necessidade de intervenção.

Peça estrutural com patologia - oxidação de armadura

- a) **Gravidade da situação:** Baixa
- b) **Providência a ser tomada pelo TRT:** São as recomendações:
- Realizar manutenção corretiva. Providenciar recuperação das peças com patologias, fazer limpeza manual com escova de aço das armaduras oxidadas para interromper o processo de desagregação causado pela oxidação das armaduras, aplicar primer rico em cromato de zinco, como inibidor da corrosão e recompor o cobrimento com argamassa de alta aderência;
  - Evitar perfurar ou modificar elementos estruturais sem a autorização de Responsável Técnico competente, que ateste o local adequado para o furo, assim como sua recomposição, se necessário.

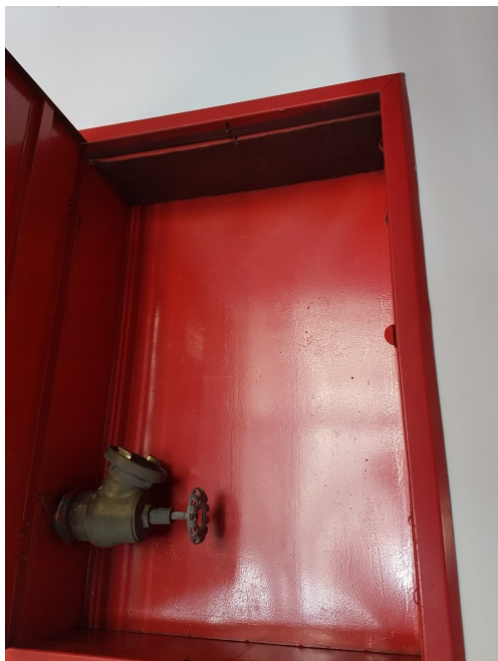
Foto 2 visita in loco, 20/3/2018.

- Tubulações em ferro fundido com ação de oxidação;
- Caixas de Hidrantes com mangueiras ressecadas e sem todas as conexões necessárias;

Caixa de hidrantes sem equipamentos

Sugere-se a imediata elaboração e implantação de sinalização e iluminação básica emergencial, manutenção corretiva de portas corta-fogo e promover a funcionalidade das caixas de hidrante e extintores, enquanto não seja executado o projeto integral.

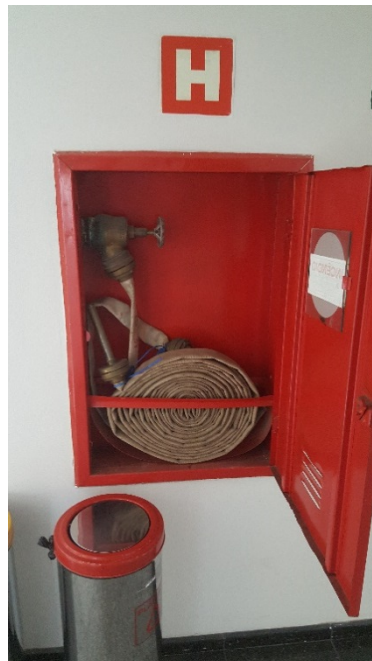
Foto 3 visita in loco, 20/3/2018.

Caixa de hidrantes mangueira com desgaste na superfície externa

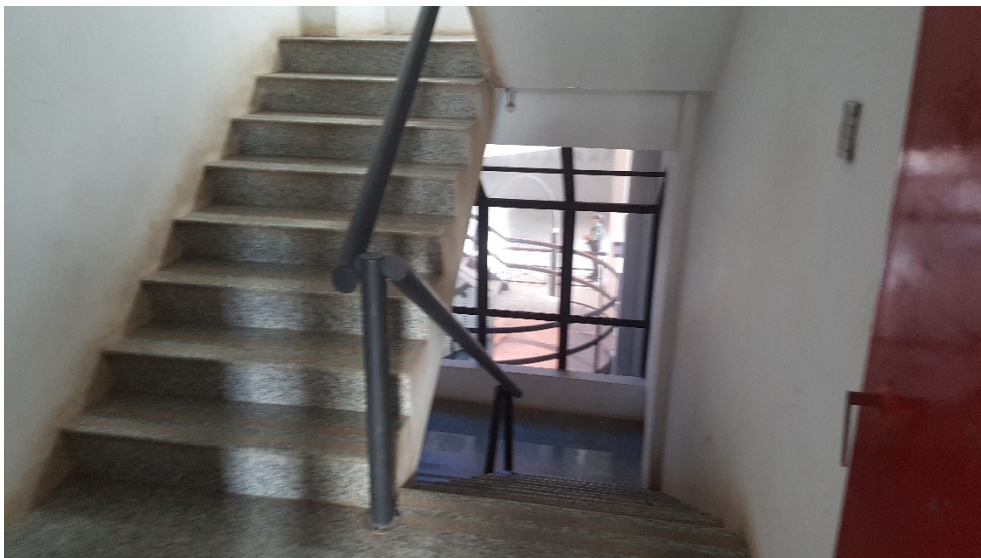
Foto 4 visita in loco, 20/3/2018.

O edifício dispõe atualmente de uma escada para rota de fuga, que se encontra em desacordo com a referida lei e com a NBR 9077/2001, quanto às características necessárias para configuração enclausurada e à prova de fumaça, conforme listado abaixo:

- Largura livre inferior à mínima exigida;
- Dutos de entrada e saída de ar da antecâmara em desacordo com a NBR9077/2001, com relação à sua posição e dimensionamento;
- Corrimão descontínuo e apenas em um dos lados;
- Iluminação natural a partir de janelas com vidro liso comum.

Escada de enclausurada existente

**b) Providência a ser tomada pelo TRT:** Elaborar projeto de prevenção e combate à incêndio, em obediência à legislação vigente e normas pertinentes para aprovação no Corpo de Bombeiros local.

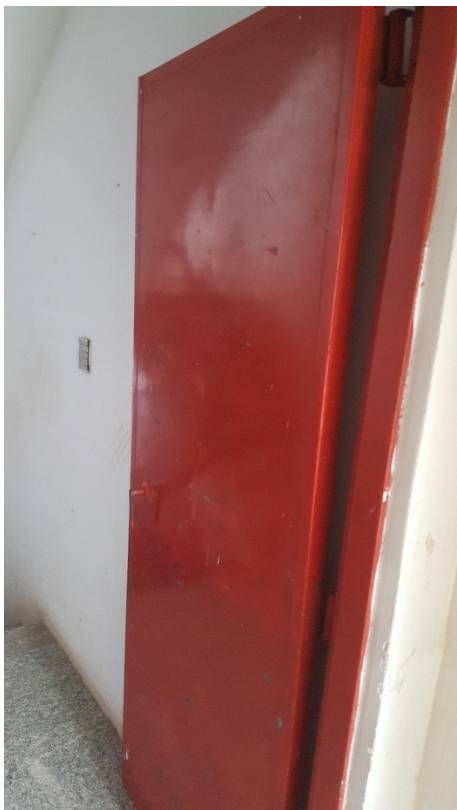
Foto 5 visita in loco, 20/3/2018.

- Portas corta-fogo quebradas;
- Ausência de iluminação de emergência;
- Ausência de sinalização de saída e número do pavimento.

Escada de emergência existente - portas corta-fogo com problemas de abertura

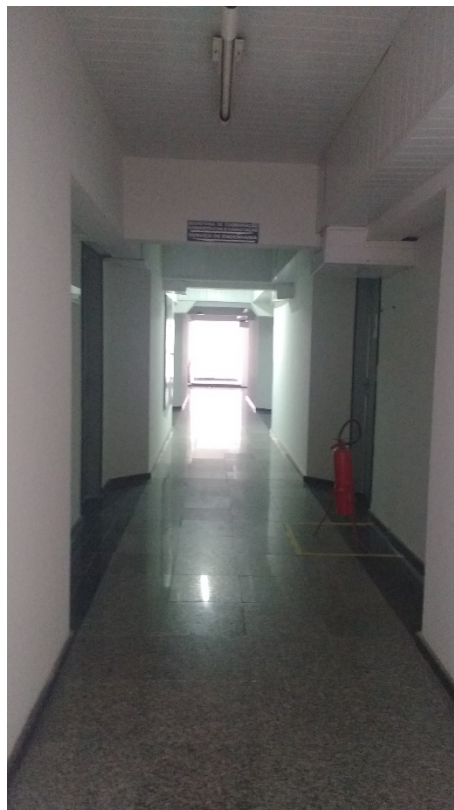
Foto 6 visita in loco, 20/3/2018.

A edificação carece ainda de saídas (rotas de fuga) devidamente sinalizadas com indicação clara do sentido de saída com placas fluorescentes.

Aliada à sinalização, há a necessidade da instalação de sistema elétrico ou eletrônico de emergência a fim de iluminar todas as saídas, setas e placas indicativas, dotado de alimentador próprio e capaz de entrar em funcionamento imediato, tão logo ocorra interrupção no suprimento de energia da edificação (Grupo moto-gerador).

Rota de fuga sem sinalização e iluminação de emergência

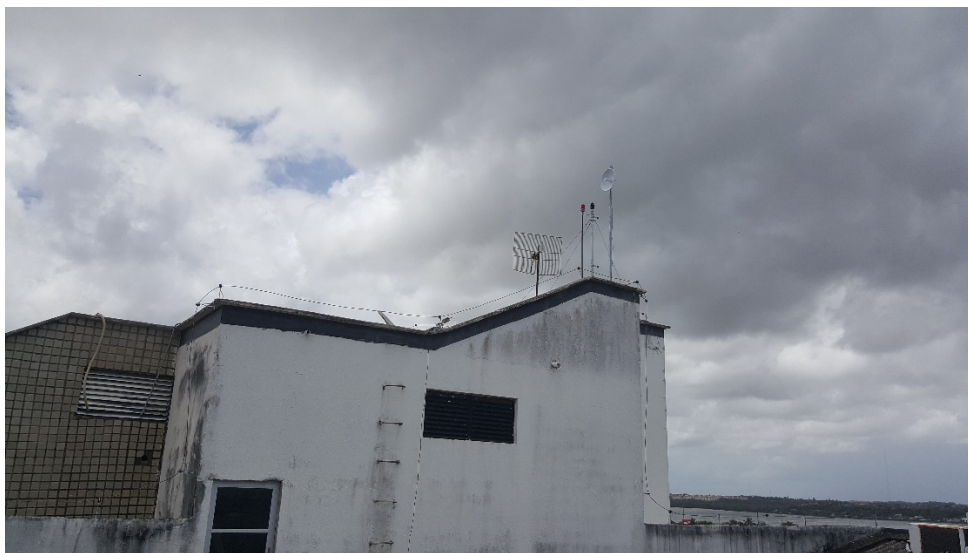
Foto 7 visita in loco, 20/3/2018.

Observa-se, na instalação do para-raios, a interferência do sinalizador noturno e de antenas diversas, com altura superior ao captor. Estes devem ser remanejadas.

Instalação de mastro e captor de para-raios com elementos de interferência

**a) Gravidade da situação: Baixa**

- b) Providência a ser tomada pelo TRT:** Continuar execução da obra, com atenção ao sistema de aterramento e elementos de interferência.

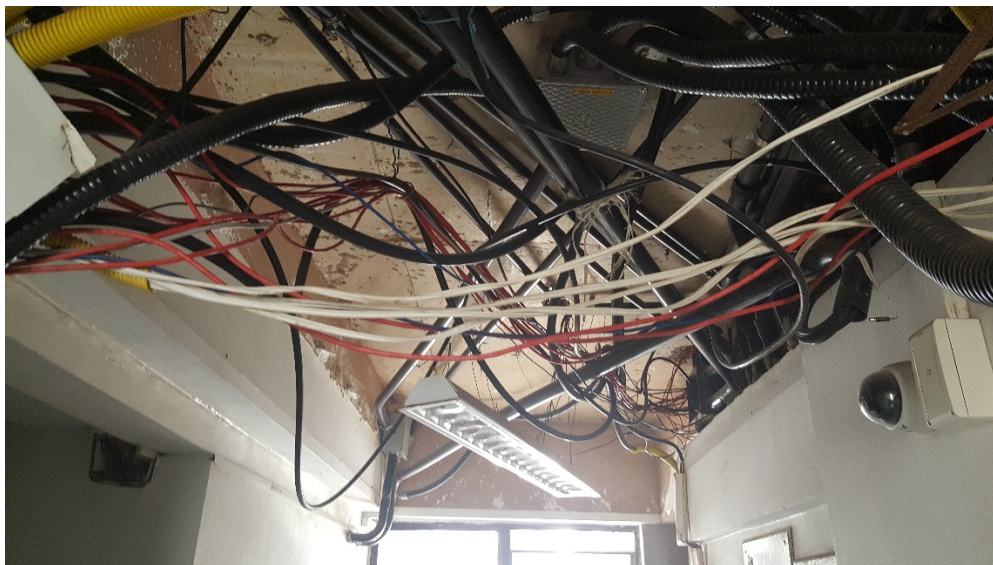
Foto 8 visita in loco, 20/3/2018.

Em pavimentos, onde está em execução a reforma dos sanitários, é possível observar a configuração dos eletrodutos. Não há qualquer lógica na distribuição, podendo

se concluir que se trata de um resultado de várias intervenções, sem a devida fiscalização.

Nesta oportunidade, verificou-se a instalação de fios isolados, fora de eletrodutos. Essa situação, sobre o forro, pode vir a causar uma fuga de corrente em qualquer ponto em que haja exposição do cobre.

Instalações elétricas - Desorganização da infraestrutura

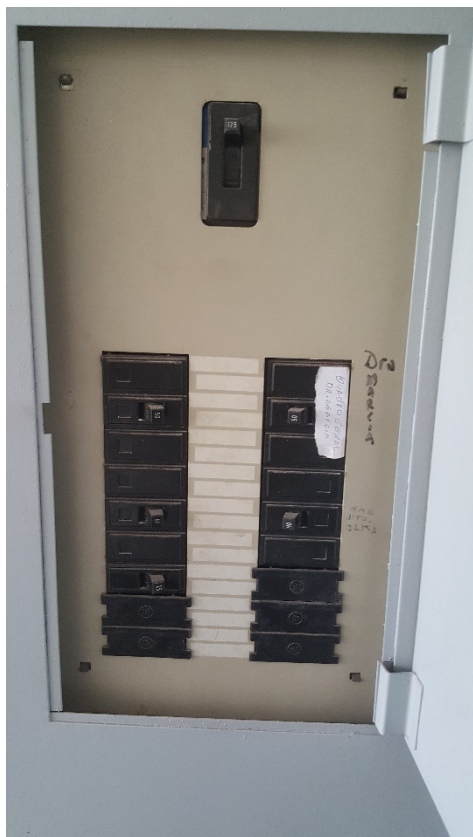
Foto 9 visita in loco, 20/3/2018.

- Ausência de identificação dos componentes. Atualmente a identificação é obrigatória, conforme NBR 5410/2004;
- Barramentos energizados desprotegidos, podendo ser acessados por contato direto. A norma atual para conjuntos de manobra e controle de baixa tensão (NBR IEC 60439/2003) exige medidas de proteção contra contato direto. Como o quadro pode ser acessado por qualquer pessoa não qualificada, considera-se que tal situação de risco está presente;

- Ausência de proteção contra sobretensões transitórias em linhas de energia (DPS), exigida pela NBR 5410;
- Utilização de disjuntores no padrão NEMA (norma norte americana). Ainda que tais disjuntores sejam fabricados de acordo com o RTQ (Regulamento Técnico de Qualidade) contido na Portaria Inmetro nº 243, há uma tendência de substituição gradual para os disjuntores no padrão IEC após a publicação da norma NBR 60898 em 2004.

Quadro elétrico - Disjuntores tipo NEMA sem identificação dos circuitos

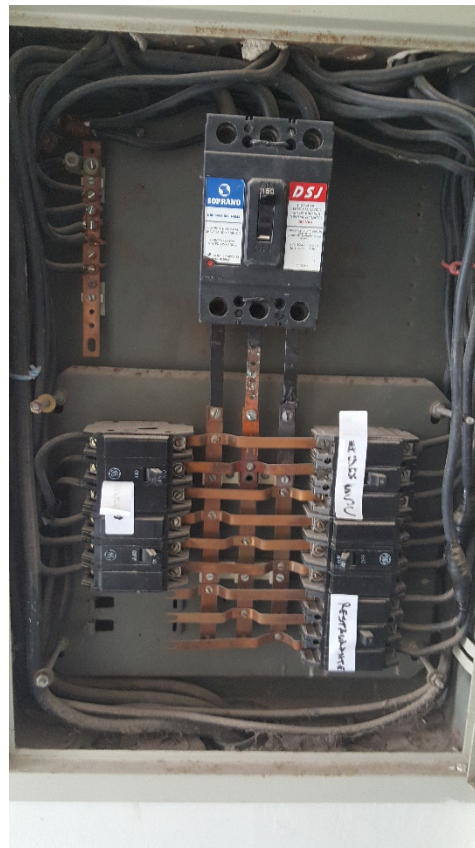
Foto 10 visita in loco, 20/3/2018.

Quadro elétrico - Barramento energizado desprotegido

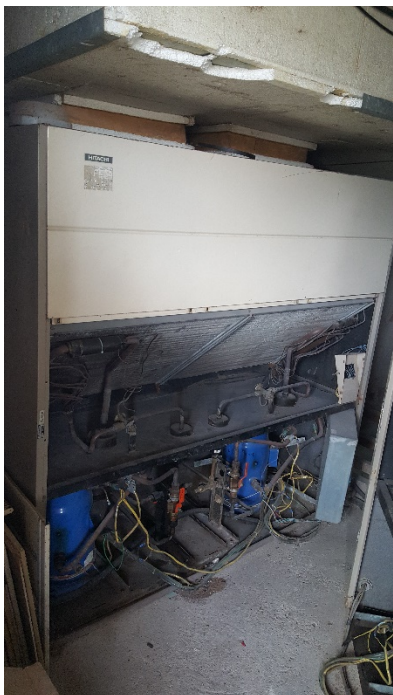
Foto 11 visita in loco, 20/3/2018.

Self-contained - Equipamento com avarias em funcionamento

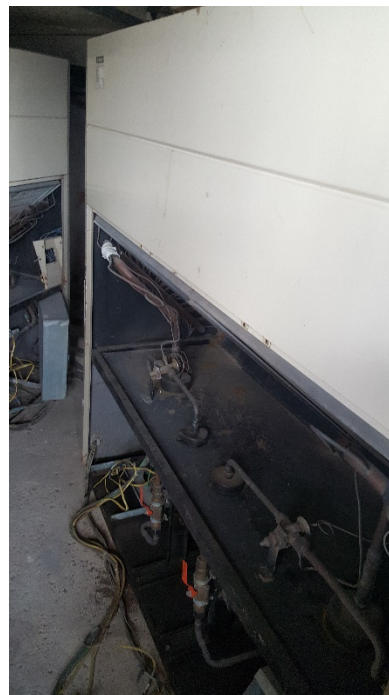
Foto 12 visita in loco, 20/3/2018.

Self-contained - Equipamento com avarias em funcionamento

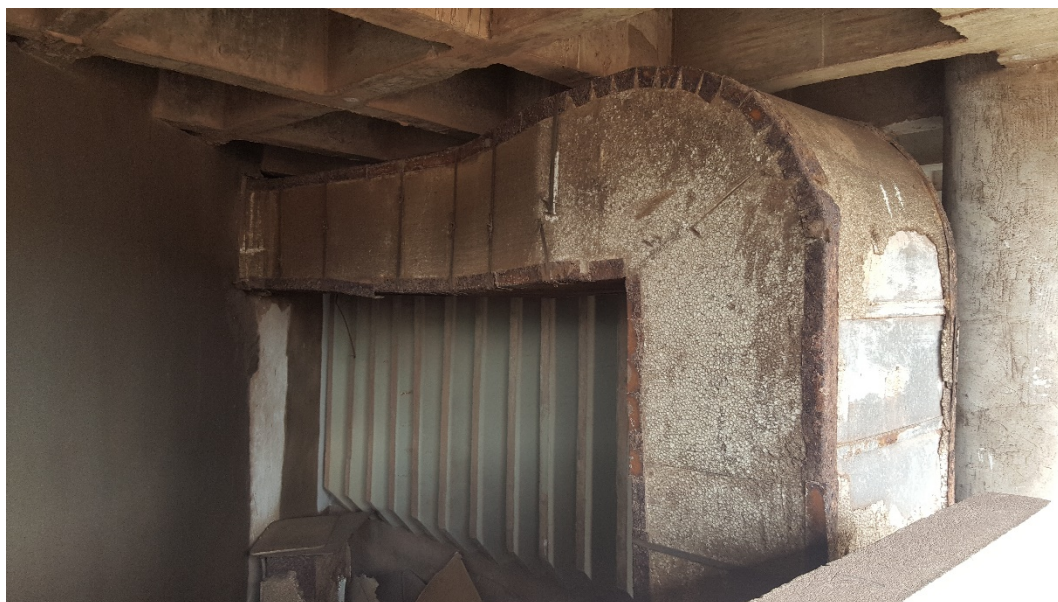
Foto 13 visita in loco, 20/3/2018.

Self-contained - Duto com problemas no isolamento

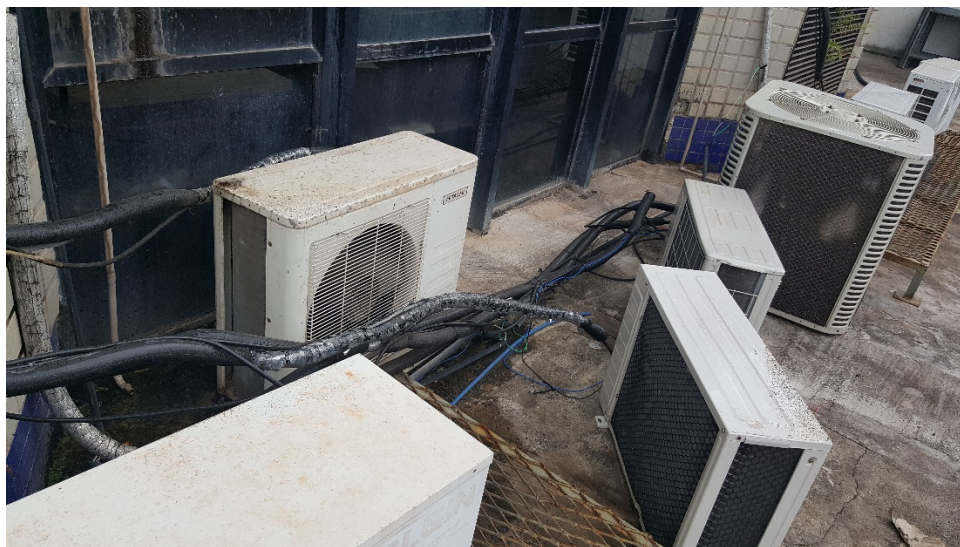
Foto 14 visita in loco, 20/3/2018.

- Alimentação elétrica inadequada, incluindo circuitos, distribuição e conexão, possibilitando ocorrências de sinistros na rede elétrica decorrentes de sobrecarga e curtos-circuitos;
- Passagem de tubulação frigorígena através de furos em peças estruturais, sem supervisão de responsável técnico de engenharia;
- Falta de padrão na instalação de drenos, quanto ao encaminhamento, local de descida e local de drenagem, dificultando o serviço de manutenção e comprometendo a estética da edificação, uma vez que se encontram na fachada do imóvel.

Observa-se que são problemas decorrentes da ausência da boa técnica e zelo pelo patrimônio na instalação dos equipamentos. Situação que seria solucionada com a prática da supervisão dos serviços de instalação dos equipamentos por um responsável técnico competente.

Splits - tubulação frigorígena com problemas no isolamento e fiação elétrica isolada

- Efetuar limpeza geral do equipamento;
- Limpar filtro de ar e bandeja;
- Limpar dreno da bandeja;
- Verificar ruídos e vibrações anormais;
- Verificar vibração excessiva nas linhas;
- Limpar evaporadora e condensadora;
- Verificar vazamentos de gás;
- Verificar estado do isolamento térmico das tubulações.

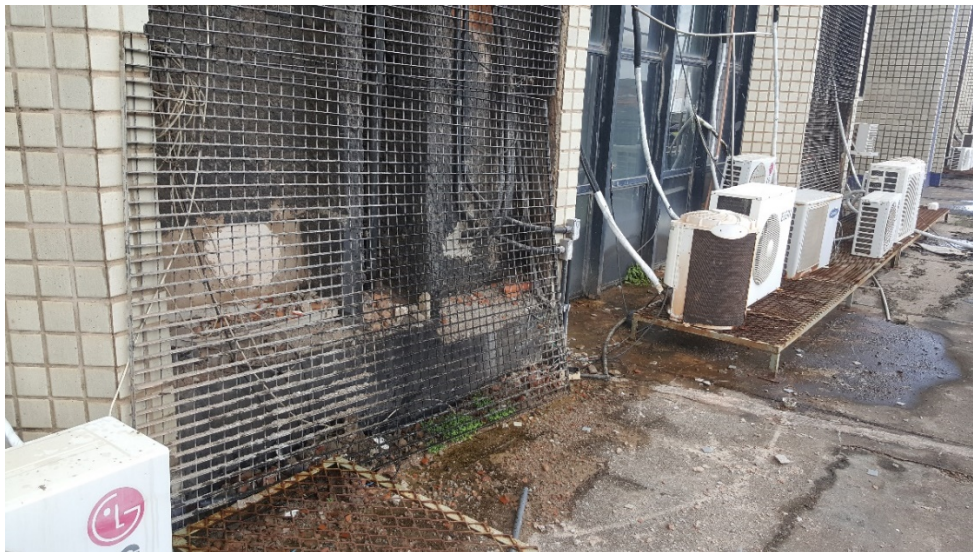
Foto 15 visita in loco, 20/3/2018.

Splits - tubulação frigorígena com problemas no isolamento e fiação elétrica isolada

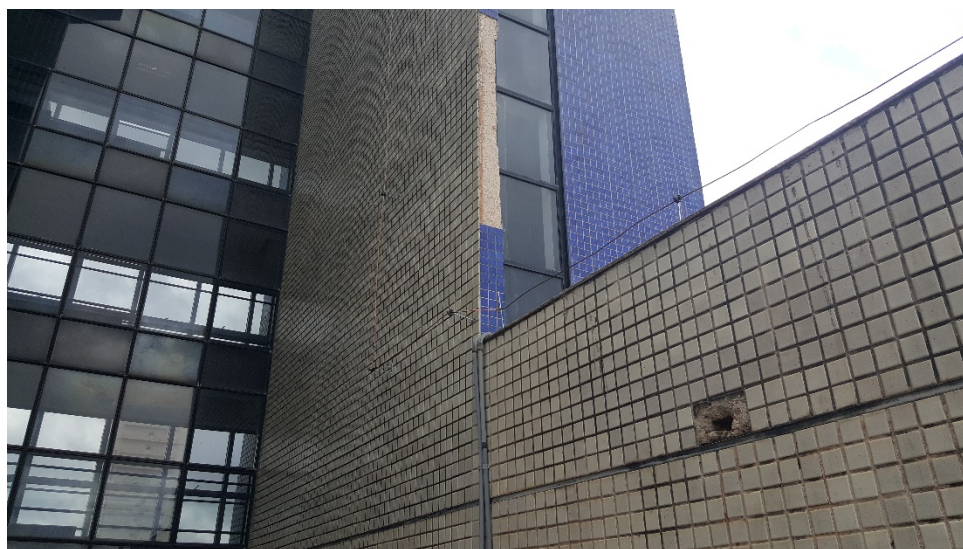
Foto 16 visita in loco, 20/3/2018.

Em alguns locais específicos foi observado o estufamento e deslocamento do revestimento cerâmico da fachada em trechos isolados. Em virtude da não realização de teste de percussão (com martelo) e/ou ensaio de resistência de aderência à tração (ensaio de arrancamento), conforme Norma NBR 13.755/1996, não foi possível avaliar precisamente as condições da edificação, a fim de mapear se o problema é concentrado em uma região, como se imaginou após a inspeção visual, ou generalizado em toda área da fachada.

A não realização dos ensaios impede o apontamento das reais condições do substrato (emboço), se está solto, fissurado ou desagregado e, portanto, qual nível de intervenção necessário.

Fachada - deslocamento de revestimento cerâmico e desgaste de rejunte

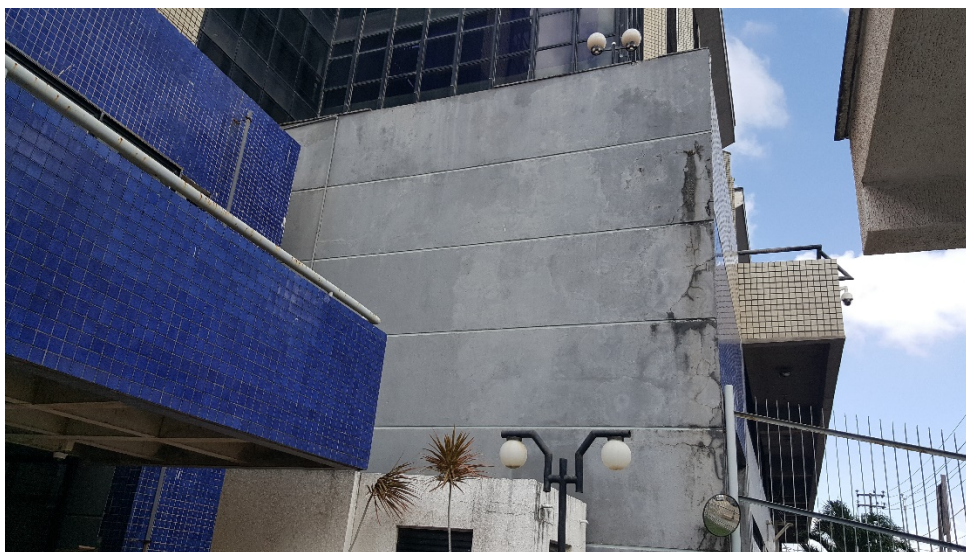
Foto 16 visita in loco, 20/3/2018.

Fachada - rachaduras e infiltrações

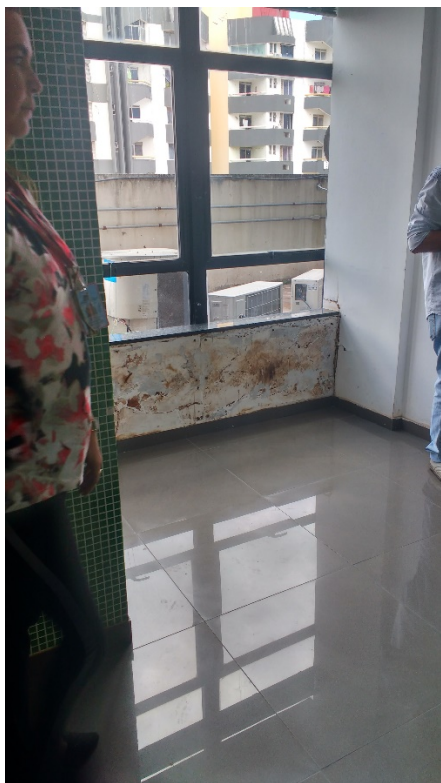
Foto 17 visita in loco, 20/3/2018.

Fato é que o padrão instalado, com utilização de fixação de vidros com caixilhos seria mais seguro, porém, segundo informações dos engenheiros do Tribunal, há ocorrências de quedas de vidros, além de problemas de infiltração.

Esta situação decorre, principalmente, da falta de manutenção preventiva aliada aos desgastes dos materiais envolvidos, em especial das borrachas e massa de vedação. As atividades relacionadas à instalação de aparelhos tipo Split, que envolvem intervenções na fachada, realizadas sem supervisão técnica, também contribuem para a degradação do sistema.

Fachada -infiltrações

- Avaliação e, se necessária, retirada de perfis estruturais, com análise por técnico especializado quanto à sua estabilidade e ancoragem;
- Avaliação e testes de estanqueidade, com supervisão de técnico especializado;
- Troca de componentes: borrachas, trincos, rolamentos, fechos, etc.;
- Troca de vidros: Substituição de vidros quebrados, massa de vedação e fixação;
- Restauração: Troca de perfis danificados, troca de pontaletes de guarda corpo, adaptações;
- Serviços de pintura eletrostática.

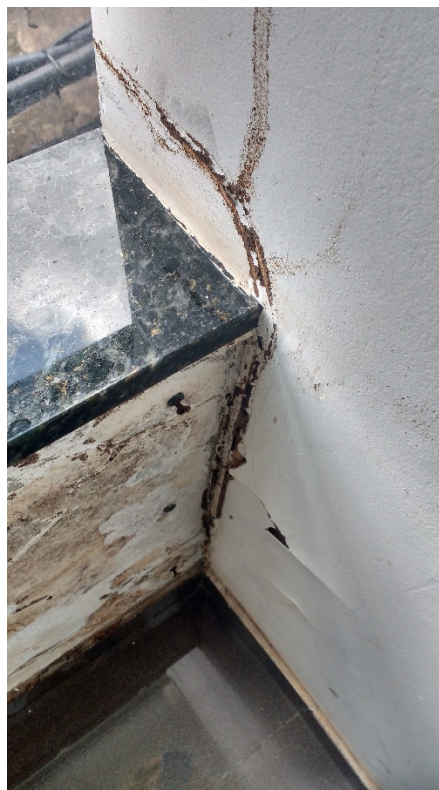
Foto 18 visita in loco, 20/3/2018.

Fachada -infiltrações

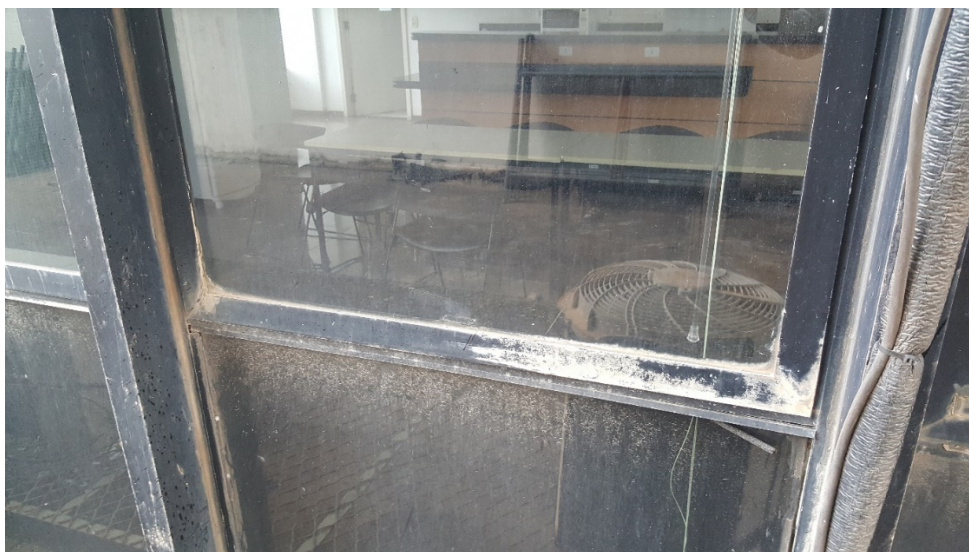
Foto 19 visita in loco, 20/3/2018.

Fachada - avarias no alumínio da pele de vidro decorrente de desgastes naturais

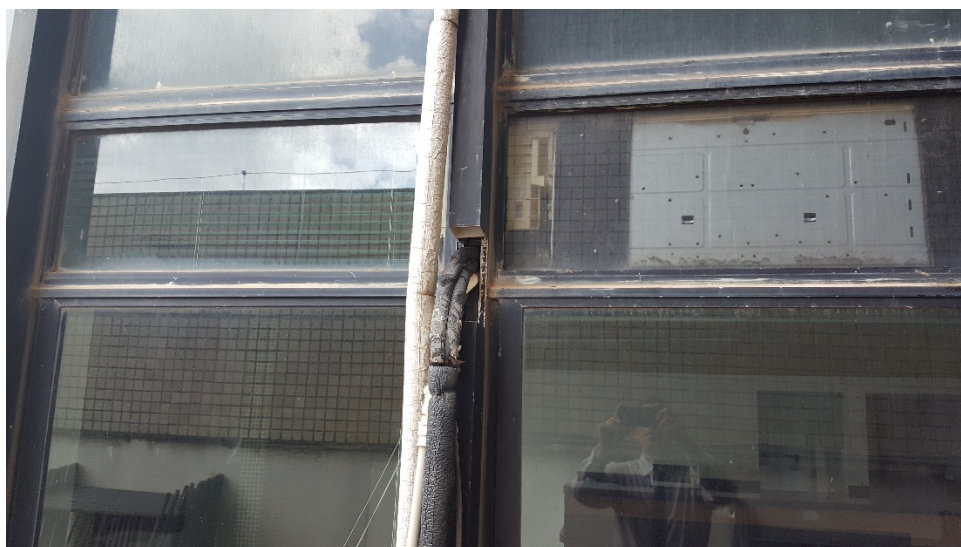
Foto 20 visita in loco, 20/3/2018.

Fachada - avarias no alumínio da pele de vidro decorrentes da instalação de splits

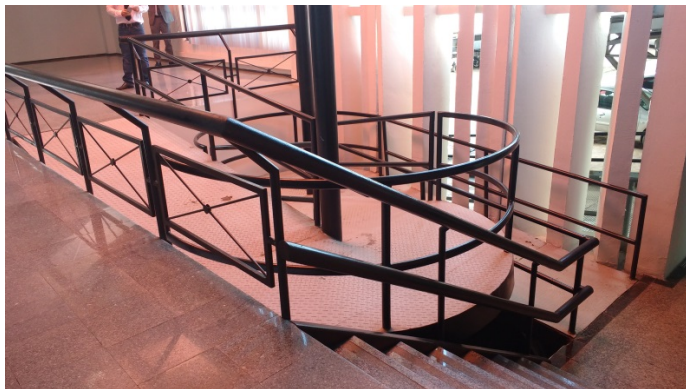
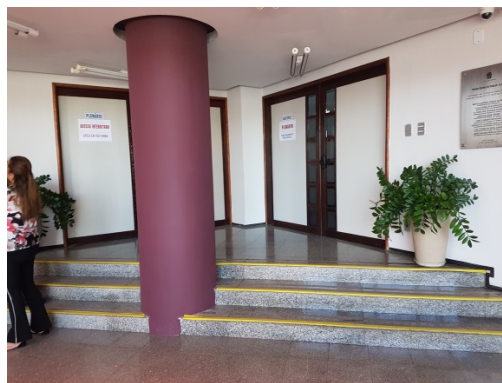
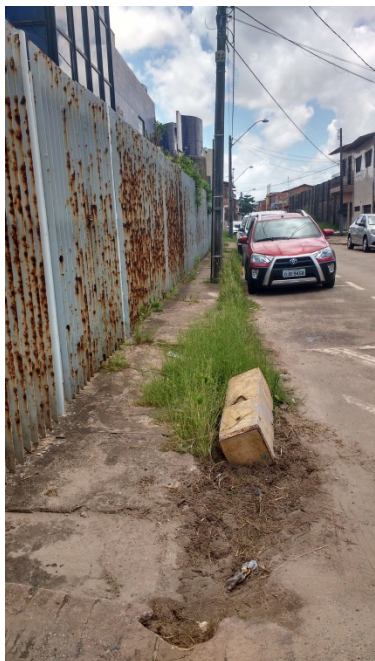
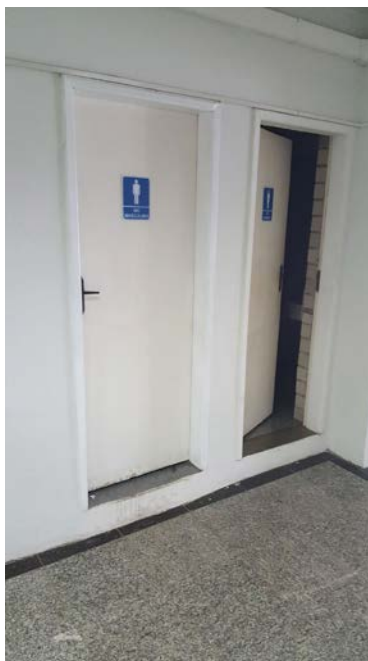
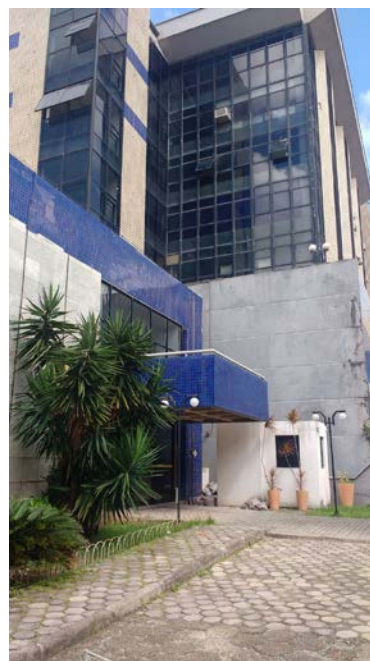
Foto 21 visita in loco, 20/3/2018.

- Rampa de acesso ao 1º Pavimento do Bloco B com inclinação superior e largura inferior ao recomendado na NBR 9050/2015;
- Acessos ao interior do Plenário e do Auditório através de escada ou degraus;
- Degraus na circulação sem sinalização ou com sinalização deteriorada;
- Ausência de rampas de acesso ou plataformas elevatórias;
- Passeios mal conservados e com obstáculos aos pedestres.

Acessibilidade - pontos em desacordo com a NBR 9050/2015
